# マグネシウム合金製品の非破壊可視化観察

利用者 藤沼良夫、富長博、小石川勝男、小松崎和久、行武栄太郎  
所属 茨城県工業技術センター

# マグネシウム合金製品の溶接継手部 内部欠陥評価

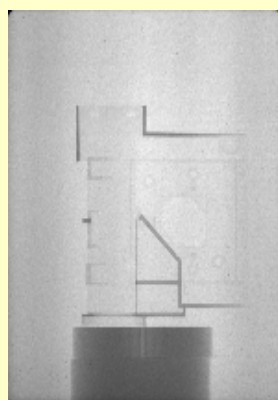
今回の実験において欠陥は検出されなかった。また、FSWの物質攪拌状況、鋼板溶接部材の接着状況等物理的なエネルギーが加えられた材料の組成変化についても明確にはとらえられなかった。

図3 撮影結果例  
(ダイキャスト品)

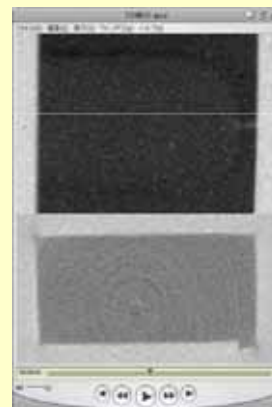
図4 CT画像例(FSW)  
上画像：上方からの透過画像  
下画像：断面計算結果  
白線部分断面が下図計算結果

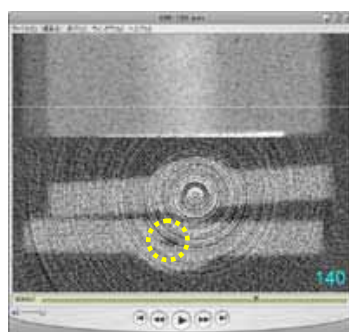
図1 電流地4

- 裏波溶接部には欠陥が見あたらなかった。
- 突き合わせ溶接では全ての電流値で欠陥が見受けられた。

突き合わせ溶接部の欠陥が現れているCT画像を図に示す。各図の上半分が溶接部分で下半分が溶接断面のCT画像を示す。下半分の上は裏波溶接、下は突き合わせ溶接である。

欠陥と思われる部分に点線で丸をつけた。また図タイトルの電流値につづく数字の大きいものほど電流値が大きいことを表す。
