# ジェットエンジン高圧タービンブレードの 非破壊検査

利用者 秋山公彦、柳澤道彦  
所属 (有)インターフェース

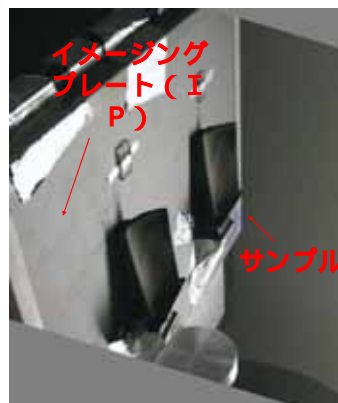
写真 1 IP によるセッティング

写真 1 はタービンブレードを IP に固定し中性子ラジオグラフィ装置にセットした様子である。

IP にタービンブレード 2 個をアルミテープで固定し撮影を行った。中性子照射時間は 2 秒。
