電磁バルブのシール部位の可視化

所属 ¹宇宙航空研究開発機構、²ダイナックス

電磁バルブのシール変形部位の可視化

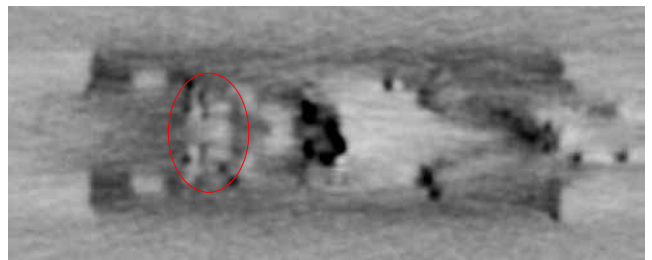
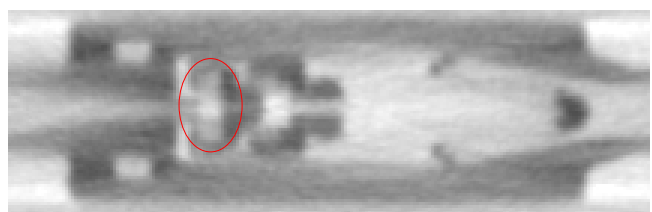
3.6

CTの撮影はの状態で行った。これまでのイメージングプレート画像の垂直方向から見た形となっている。分解能が悪く、造影剤が多く残っていた部分のみに強い像が出ている。また赤枠のシール部位についてもよく解らない結果となった。

比較のため、造影剤を用いなかった前期のトライアル結果を示す。全体的に今回の造影剤を使ったCT画像よりも形状がはっきり見える。造影剤が付着した部分はコントラストが強くなるため、CTの再構成計算ではアーチファクト(斜め線)が生じ却って全体的に解像度が落ちる結果となった。また、さらに今回の撮影では造影剤を弁内部に注入するためメクラ栓をあたたらに取り付けていた。メクラ栓は、金属の塊であるので特に90度方向(下図水平方向)での中性子線の透過率が悪化したと考えられる。
